SUBSIDENZA NELL'AREA MINERARIA DI ACQUARESI

MARINI ALBERTO*, **MUNTONI FRANCESCO***,
SIFREDI DANIELA*, **SALVATORI ILIO****, **CONTINI ENRICO****,
SARRITZU ROBERTO**

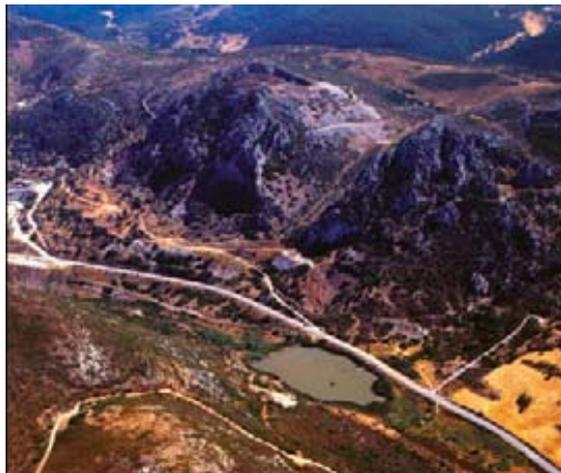
Fig.1 - Veduta aerea della valle di Acquaresi. Ad Est del bacino idrico è visibile la cavità imbutiforme apertasi il 27 Luglio 2003.

A 20 km da Iglesias e 70 km da Cagliari, lungo la fascia litoranea si trova il paese di Masua, ubicato nel bacino minerario dell'Iglesiente, in passato il maggior centro produttivo di piombo e zinco. Sito a 4 km a NNE di Masua si trova il cantiere di Acquaresi, che prende il nome dalla valle omonima (fig. 1). Il suo giacimento più importante è quello a solfuri di "Marx", interessato negli ultimi anni da ripetuti fenomeni di subsidenza e conseguenti eventi franosi.

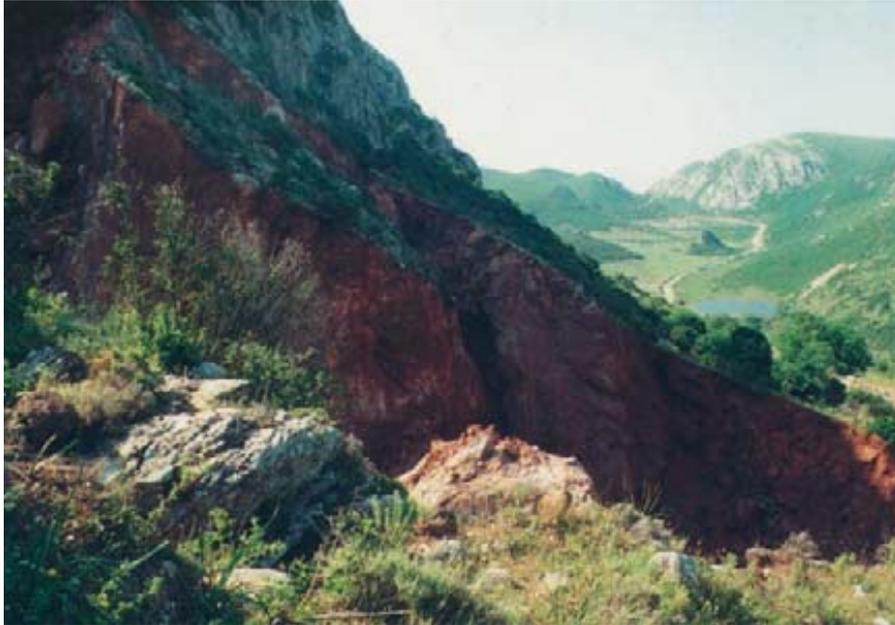
Fig.3 - Particolare della frana del 1991

Nel settembre del 1991 nel vuoto di coltivazione del giacimento Marx Nord situato nell'area di contatto tra i calcari cambrici e le formazioni scistose si verificò un fenomeno di subsidenza che originò una imponente frana (fig. 3) provocata dal cedimento delle formazioni scistose verso l'interno del "caving".

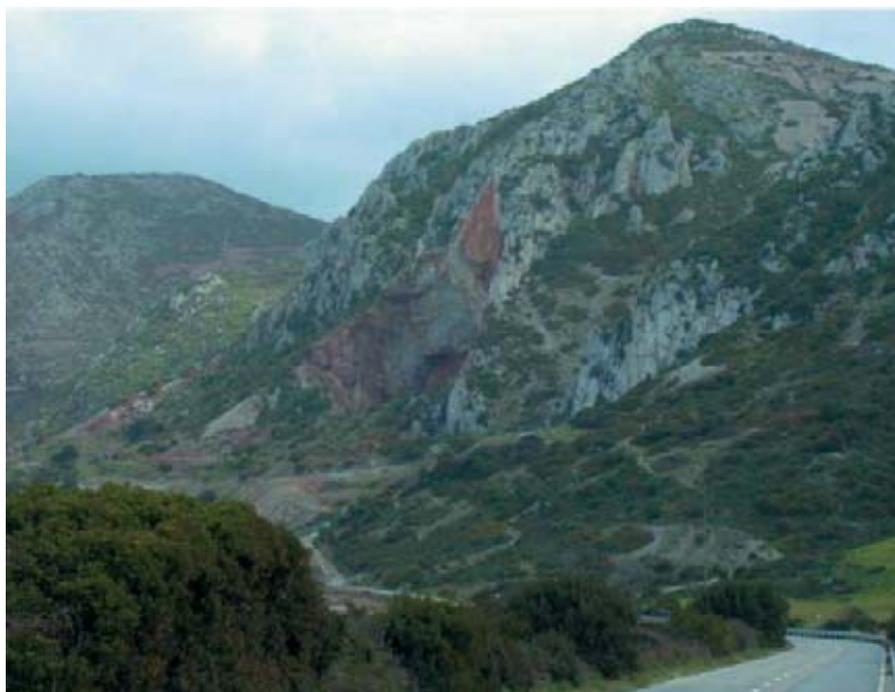
Fig.5 - Aspetto assunto dal Giacimento Marx dopo il crollo del Febbraio 1998.

Lo sfruttamento del pannello più profondo del giacimento (-90 m s.l.m.), nel febbraio 1998 (fig. 5) portò ad un evento franoso valutato in 230.000 mc di materiale, posatosi sopra la soletta di roccia (circa 20 metri di spessore) che separa il primo pannello Nord dal secondo.

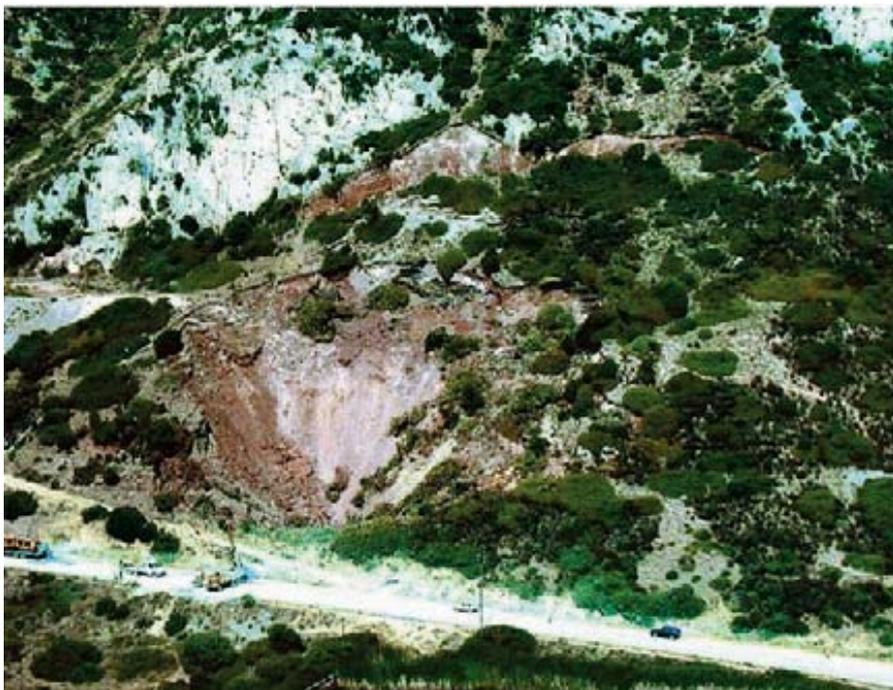
Fig. 6 - Nicchia dello sprofondamento del 27 Luglio 2003.

Nel Luglio del 2003, a soli 10 metri dalla strada provinciale 83 (Nebida - Buggerru) nel vuoto del giacimento Marx si è verificato un fenomeno di subsidenza (fig. 6), fortunatamente verificatosi di domenica, quindi senza presenza dei tecnici addetti alle rilevazioni. Questo crollo, situato interamente negli scisti in prossimità del contatto con i calcari ha generato di una frana imbutiforme su un'area di base di circa 7000 mq ed un volume di 46.000 mc.

Il cratere formatosi non è sovrapposto ad alcun vuoto minerario e si è formato presumibilmente per il cedimento degli scisti del tetto del giacimento entro la grande camera di coltivazione.

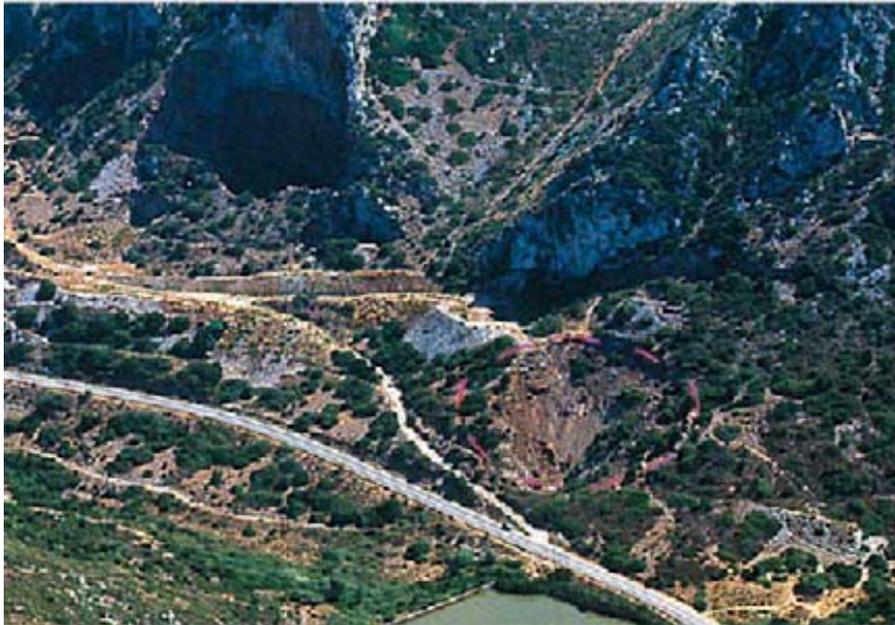
Fig 7 - L'inghiottitoio formatosi è di forma ellittica, con l'asse maggiore di oltre 100 metri e il minore di circa 70

L'area analizzata in dettaglio da un punto di vista morfologico, evidenzia tra la vegetazione i limiti di ampi settori interessati dai movimenti di frana successivi alla prima subsidenza (fig.7).

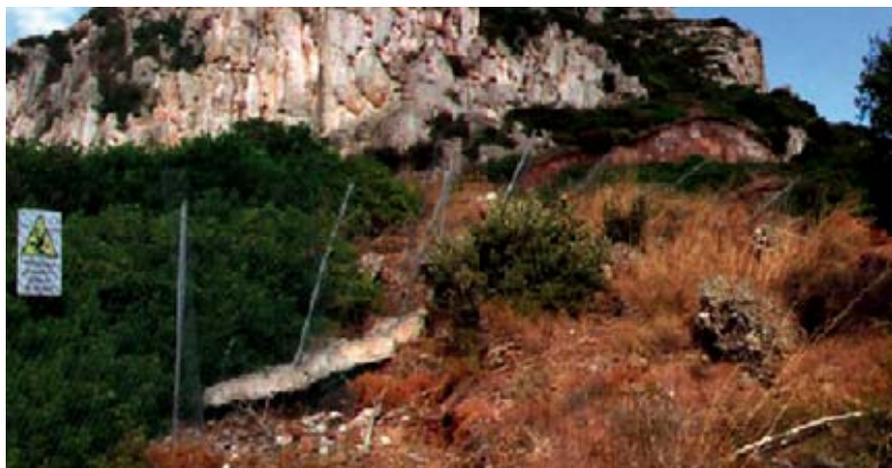
Fig 8 - Primo piano del settore in subsidenza con evidenza della parete di taglio al limite con i calcari.

Dai sopralluoghi e dalle fotografie risulta evidente come oltre al settore imbutiforme la nicchia del distacco interessi un giro esterno al movimento principale, fino al piede della parete calcarea (fig 8).

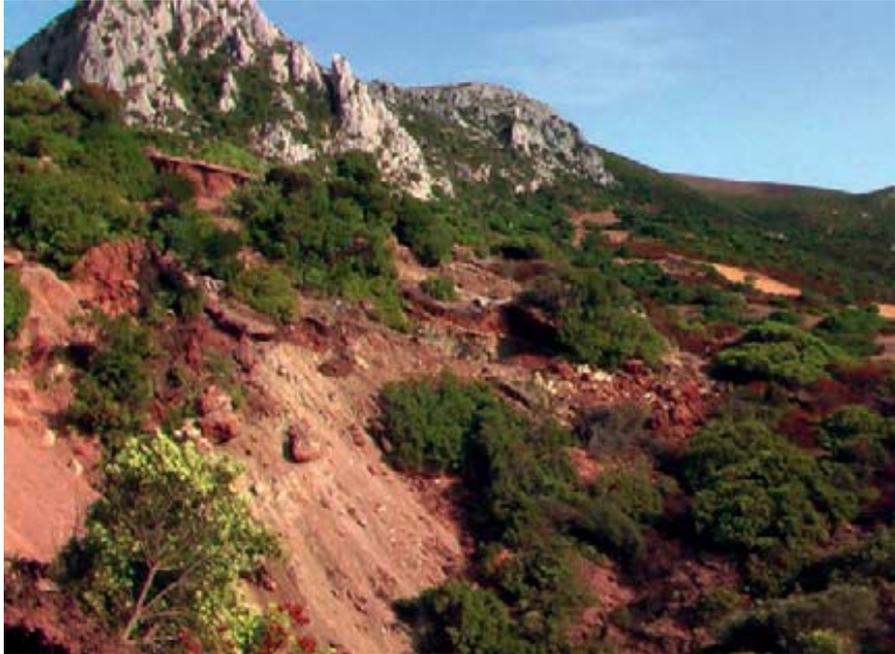
Fig 9 - Panoramica verso Sud Est con evidenza della superficie topografica ribassata intorno al settore di subsidenza.

I movimenti hanno interessato anche i settori marginali, non direttamente coinvolti nel crollo. E' importante osservare come nel settore principale, nel lato Nord, sia completamente scomparsa la vegetazione, inghiottita e poi ricoperta da altri sedimenti. Tra la vegetazione è osservabile la superficie relitta e il gradino morfologico creatosi ben lontano dalla forma principale (fig 9).

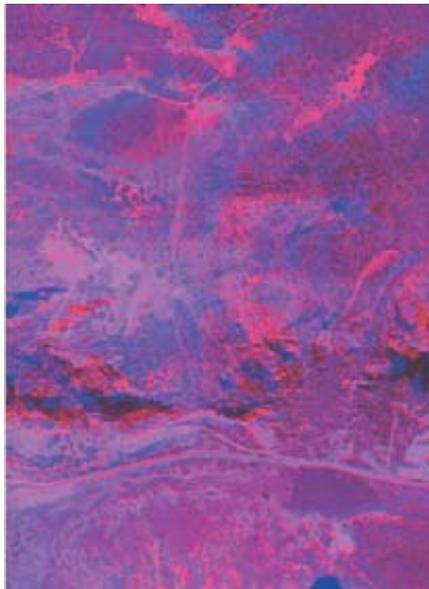
Fig. 10 - Anaglifo realizzato

L'assemblaggio di un anaglifo (fig. 10) realizzato con due fotografie aeree riprese immediatamente dopo il verificarsi del fenomeno di subsidenza in esame, ha permesso l'analisi stereoscopica digitale per l'individuazione delle principali lineazioni e degli indizi di movimenti (fig.11).

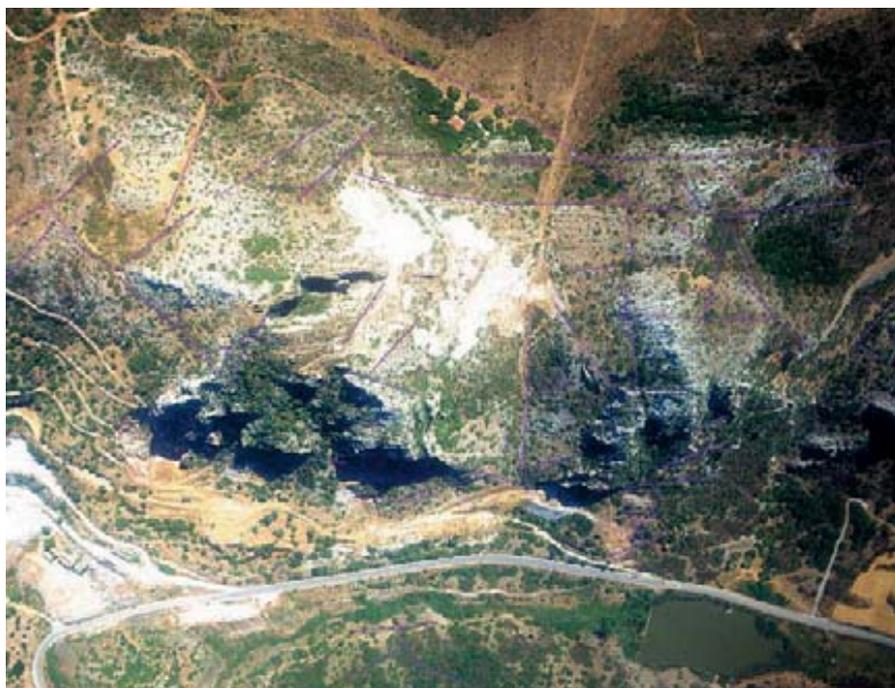
Fig. 12

L'area risulta interessata da scavi minerari e da importanti variazioni morfologiche legate alla diversa erodibilità delle litologie interessate, la cui struttura è comunque chiaramente impostata su morfostrutture parallele alla valle dove, al piede delle pareti carbonatiche, dovrebbe essere presente la faglia principale del settore. L'area direttamente interessata dalla subsidenza 2003, non risulta comunque inserita su particolari lineazioni tettoniche (fig. 12-13).

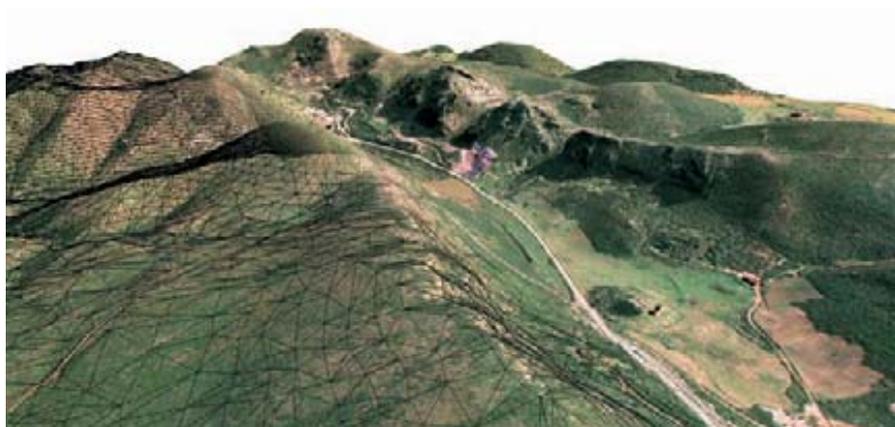
Fig.15 - Appoggio dell'immagine sul TIN

Questo modello è stato realizzato utilizzando i punti quotati estrapolati dalla carta tematica regionale 1:10.000 ed i punti di un rilievo di dettaglio dell'area in esame alla scala 1:500; sul modello così realizzato si è potuta appoggiare e plasmare una immagine ottenuta integrando le ortofoto a colori in scala 1:10.000 dell'area e le foto a scala 1:2.000 fatte eseguire dall'IGEA s.p.a. (fig. 15).

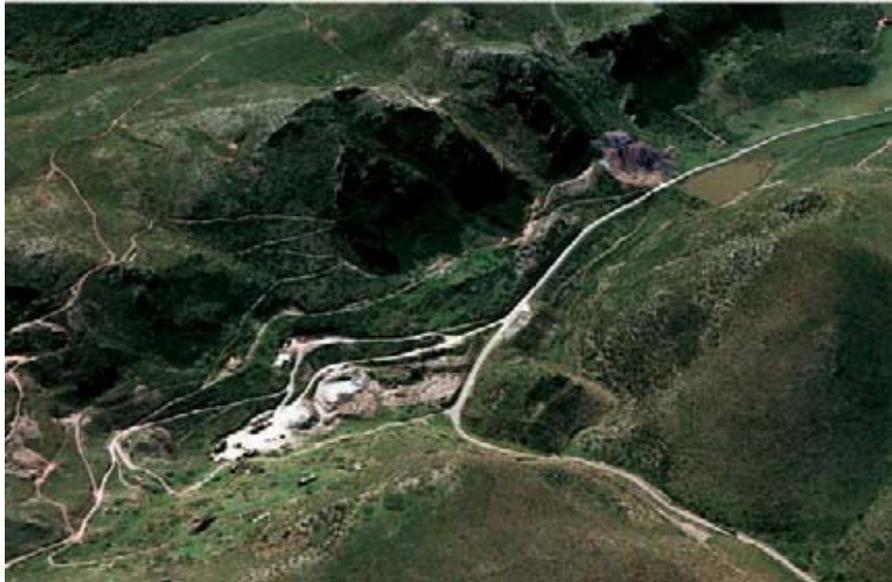
Fig. 16 - Il versante in secondo piano è interessato dallo sfruttamento del cantiere di Acquaresi. Sono evidenti gli importanti interventi antropici e le tracce delle subsidenze allineate lungo il giacimento Marx.

Il modello così ottenuto permette un'ottima osservazione dell'area (dove sono facilmente individuabili le diverse strutture litologiche) e facilita lo studio e le valutazioni per gli interventi di recupero (fig. 16).
